鉄道架線柱アンカーボルト防食

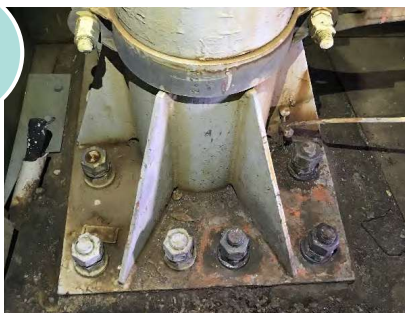
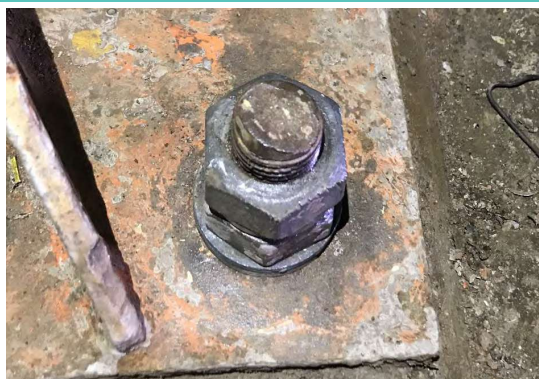
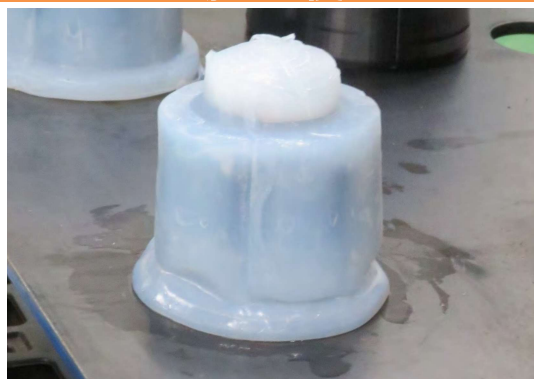
適用 鋼管柱地際部の防食

分類 防食

材料 ポリマエースPG

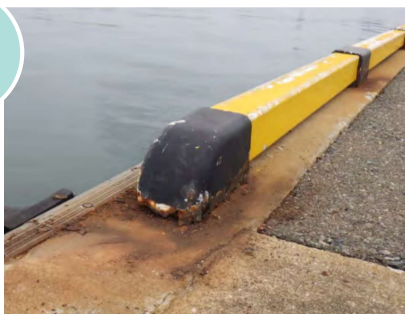
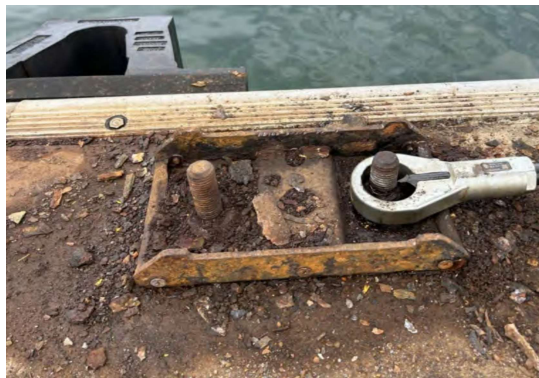
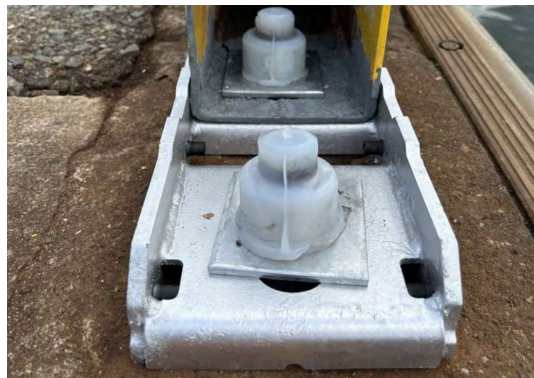
適用 アンカーボルト・ナットの塩害対策

分類 防食

材料 ポリマエースPG

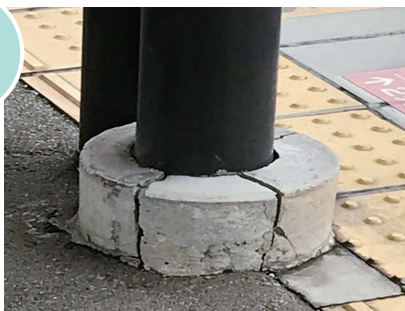
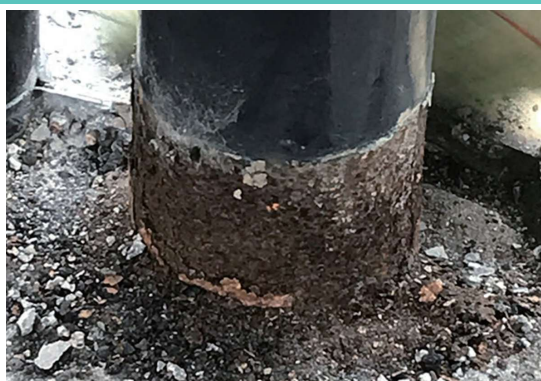
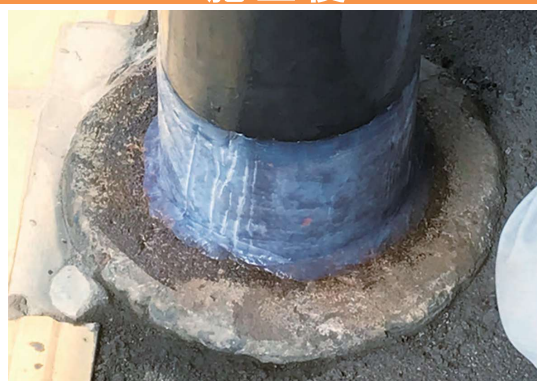
適用 駅ホーム鋼管柱の地際防錆補修

分類 防食

材料 ポリマエースPG

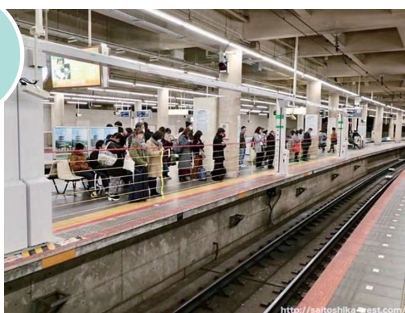
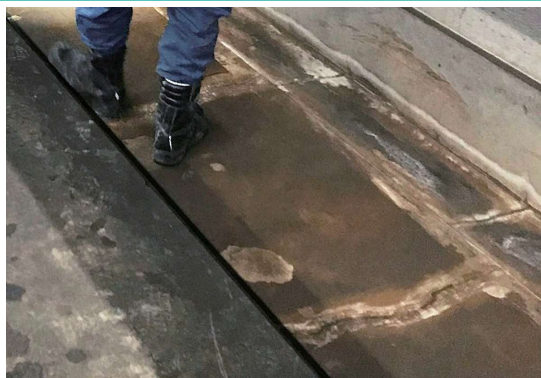
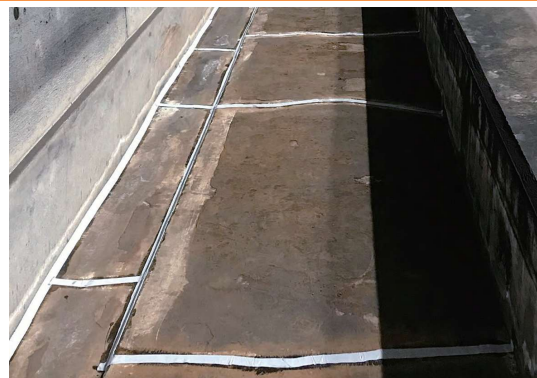
適用 床版 ひび割れ、目地漏水補修

分類 漏水 (ひび割れ、目地)

材料 ポリマエースPA

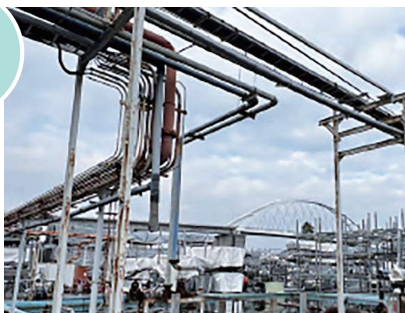
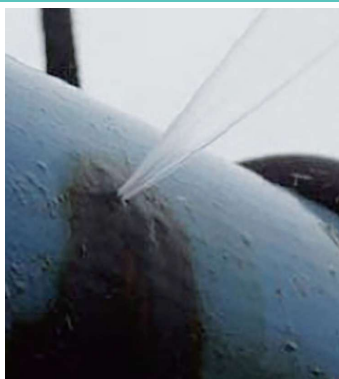
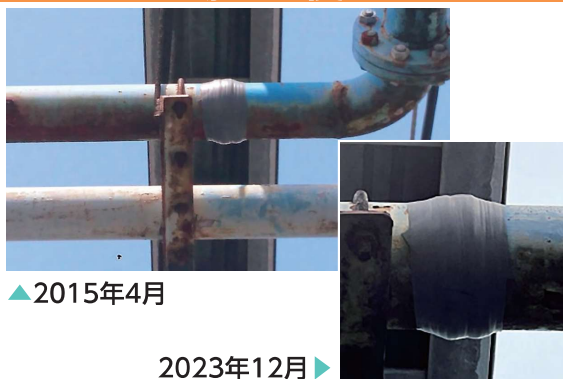
適用 用水配管 (80A, 0.24MPa) の漏水補修

分類 漏水

材料 水漏れ御用W25

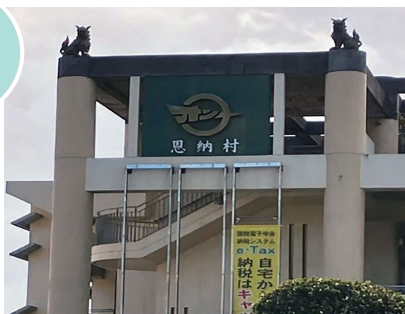
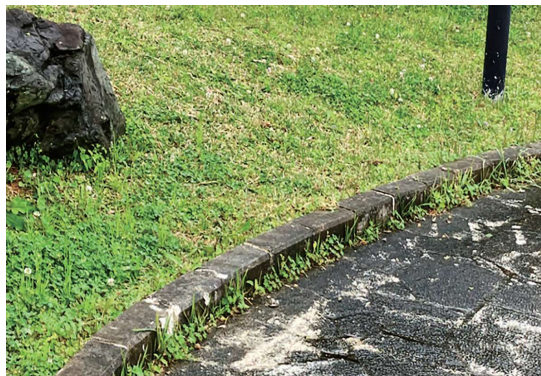
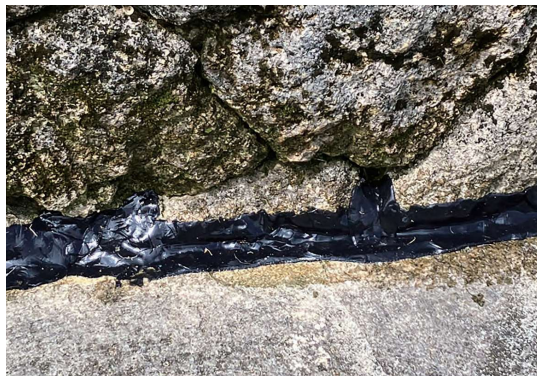
適用 舗道の防草工事

分類 防草

材料 ポリマエースBS

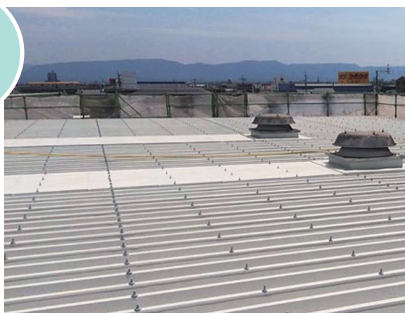
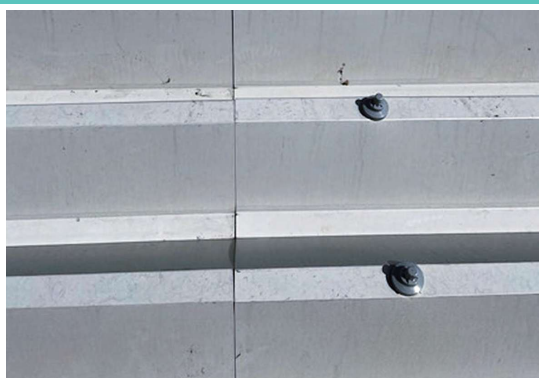
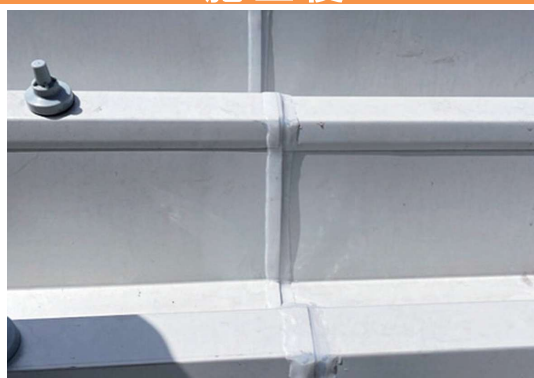
適用 金属折板屋根
重ね代の防食、漏水防止

分類 防食、漏水(雨漏り)

材料 ポリマエースPA

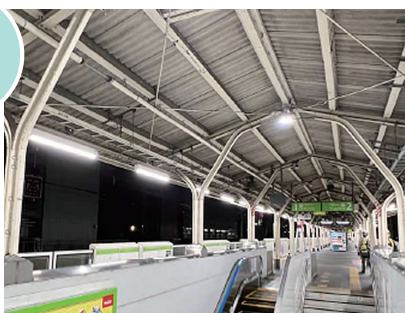
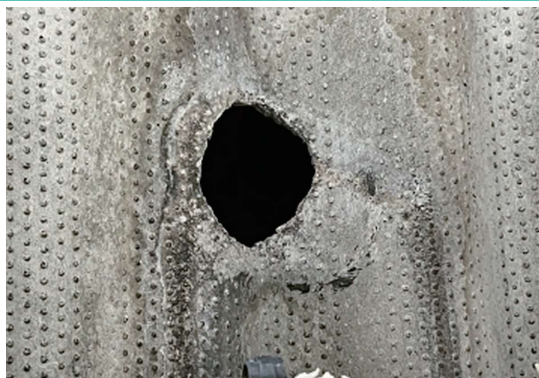
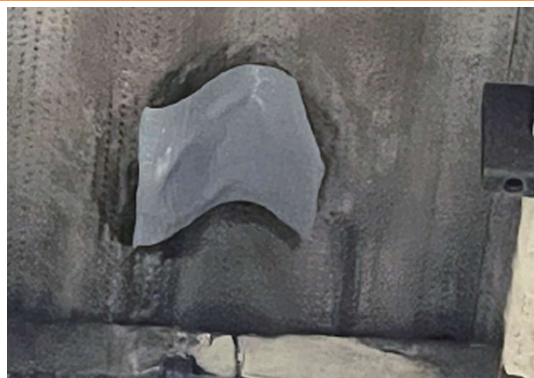
適用 駅スレート屋根(下から施工)
漏水補修(約φ10cm)

分類 漏水(雨漏り)

材料 ポリマエースUG

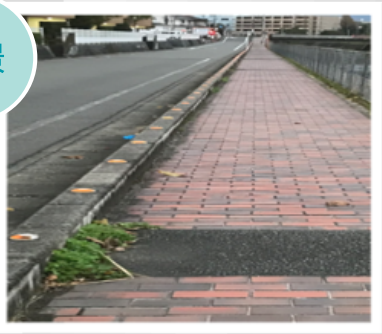
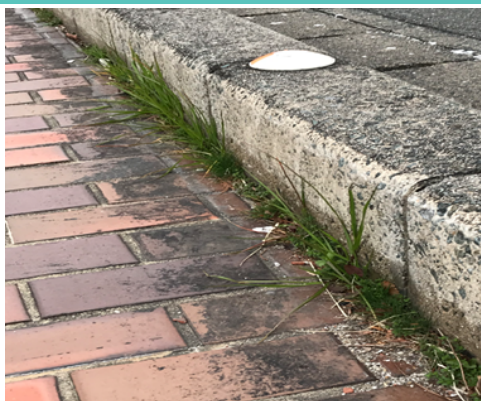
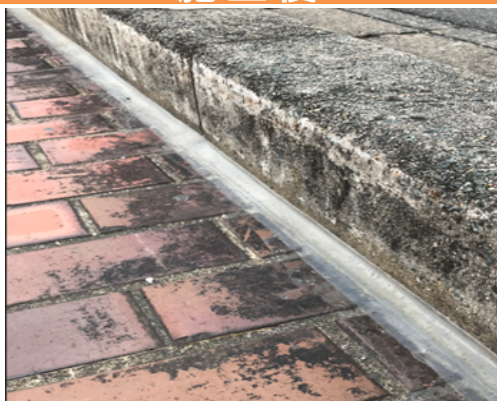
適用 道路脇の雑草対策
(種の侵入防止)

分類 防草

材料 ポリマエースBS

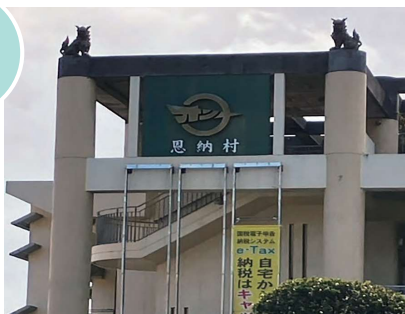
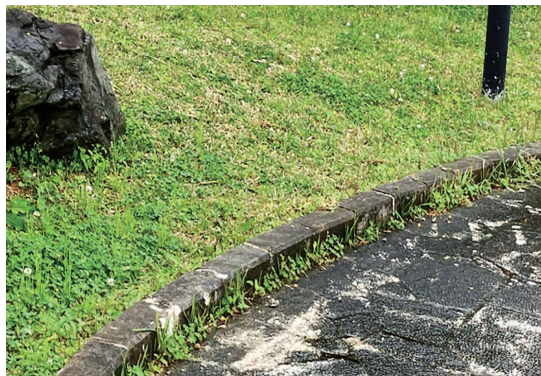
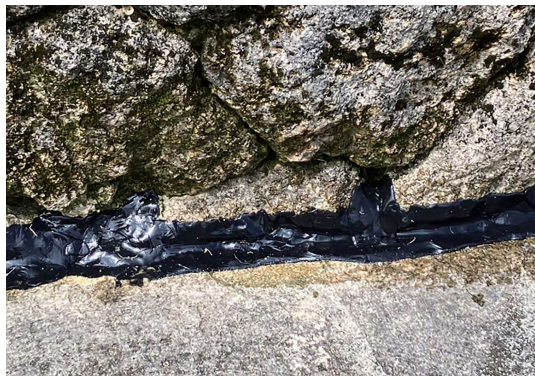
適用 舗道の防草工事

分類 防草

材料 ポリマエースBS
